平成 30 年 6 月 18 日大阪府北部の地震での

免震建物の地震後調査

(速報)

(高槻市、茨木市、枚方市地域)

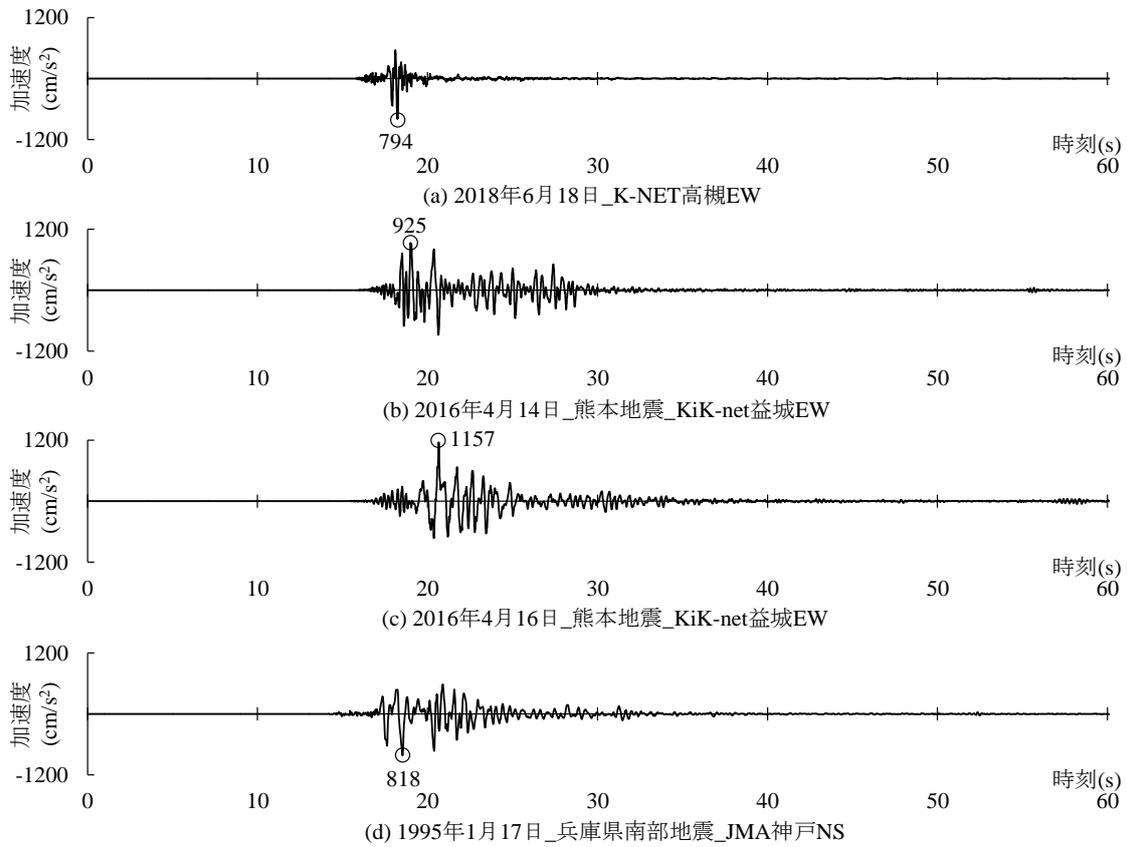
図1 過去の被害地震との加速度時刻歴波形の比較

2018年6月18日午前7時58分に発生した大阪府北部を震源とする地震（震源深さ：約13km、マグニチュード：6.1）で、大阪府内の高槻市、茨木市、枚方市、箕面市、大阪北区で震度6弱を計測した。高槻市、茨木市、枚方市は淀川水系の流域に位置し、大阪、京都の衛星都市として発展した地域である。高槻市のK-NET高槻(OSK002)の観測点で地表での加速度波形が観測されている。最大加速度はNS方向で521Gal、EW方向で794Gal、UD方向で238Galである。過去の強震動記録と比較して、図1と図2にEW方向の加速度波形および加速度応答スペクトル(減衰5%)と擬似速度応答スペクトル(減衰5%)を示す。地震動の卓越周期は約0.3秒の短周期領域であり、周期3秒付近での擬似速度応答スペクトルの振幅は極めて稀な地震の概ね1/4程度である。

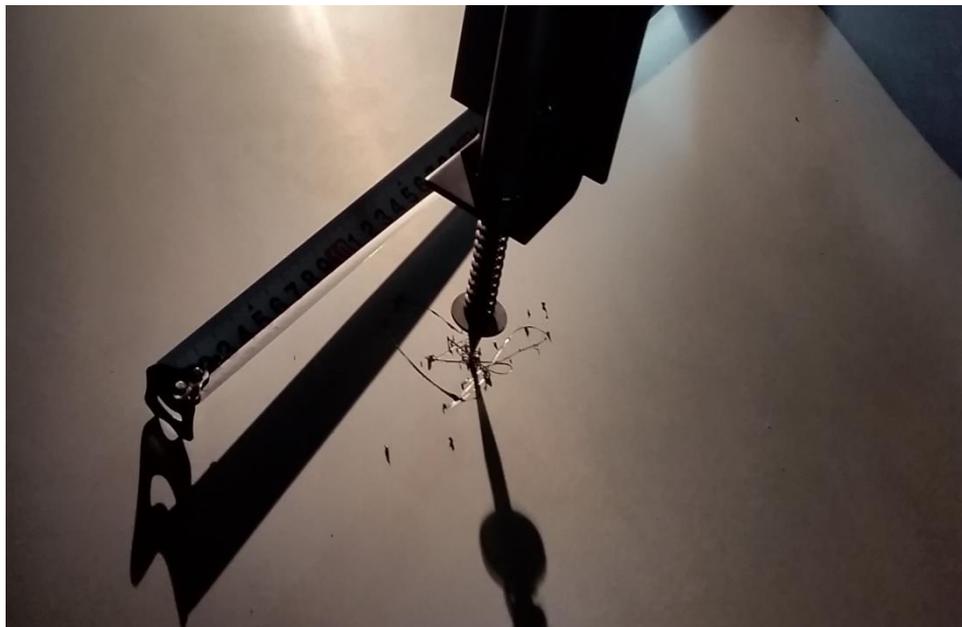
写真1 罫書き記録の例

免震層の罫書きを確認できた建物は3棟である。写真1に罫書き記録の一例を示す。罫書きで記録された免震層の変位は、両振幅で最大11cm程度、片振幅で最大8cm程度であった。図3に、KiK-NET高槻での加速度波形から計算した減衰10%と20%の変位応答スペクトルを示すが、罫書きで記録された振幅とほぼ対応する。変位振幅は最大変位の方向は、3棟それぞれで異なっていた。

罫書き	両振幅で東西方向約5.3cm、南北方向約7cmの振幅	南西方向に一つのループで、両振幅で約11cm、片振幅で約7cmの振幅		片振幅で北西方向約8cm、南東方向約2cmの振幅		
その他	敷地内の震度計で震度5強を計測
