大地震での揺れと建物の耐震対策

特集2
ハイテク推進
セミナー

大阪大学大学院 工学研究科 地球総合工学専攻 建築工学部門
教授 宮本 裕司氏

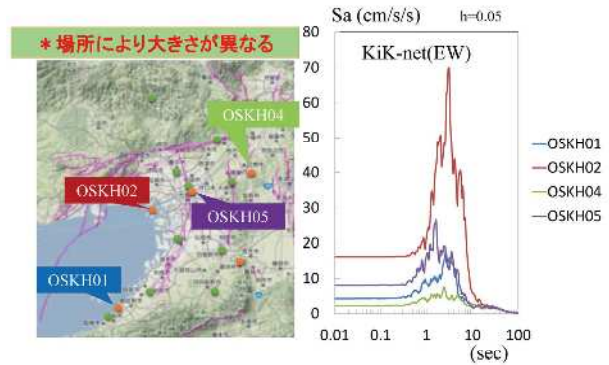
図-3 東日本大震災での大阪地盤の揺れ

2011年東日本大震災での大阪の揺れ

東日本大震災は、このような免・制震構造の成熟感が漂う中で発生した。巨大津波を受けた東北地方の災害は、8年が経過した今も大きな痕跡を残し、その復興は令和の時代に引き継がれた。一方、建築物の被害は広範囲にわたったが、地震規模のわりに致命的となった建物の数はそれほど多くなく、急速に数を増やしていた免・制震建物は応答低減の効果を発揮した。しかし、海溝型地震の震源域から発した地震波が、東京、名古屋、大阪の深くて軟らかい沖積地盤内で増幅し、超高層ビルを繰り返し揺する長周期地震動の恐怖を見せつけた。震源から700Kmも離れた大阪では、超高層ビルの52階で両振幅最大3mの揺れが10分以上続いた。また地形や地質が異なることで、地表の揺れの大きさが大きく異なる地震動が観測された (図-3)。

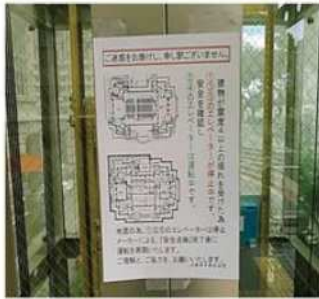
図-7 地震後の大阪市中央公会堂

大阪市中央公会堂

- ・外構ドライエリア出屋根の損傷程度
- ・エレベータ自動停止

葺き(片振幅で北西32mm、南東24mm)

復元した文化財の天井材、
シャンデリア、ステンドグラス等の損傷無し

壁や創建当時を再生した内装や復元改修した文化財の天井材、シャンデリア、ステンドグラスなどはほとんど無被害であった (図-7)。

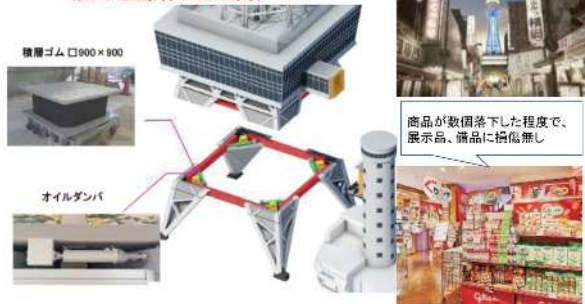
図-8 免震改修した通天閣

通天閣 (2015年免震改修) 震度4

- ・鉄骨造一部RC造、高さ108m
- ・天然ゴム、オイルダンパ

大阪市浪速区に建つ高さ 108m の鉄骨造の展望タワーである通天閣は、震度 4 の揺れを経験した。建設後 60 年が経った 2 代目通天閣は、2015 年に脚部上部を切断して免震装置を設置し免震改修された。地震時の状況は、エレベータは自動停止したが営業前の時刻であったため来場者への影響はなく、展望階の商品が棚から数個落下した程度であった (図-8)。

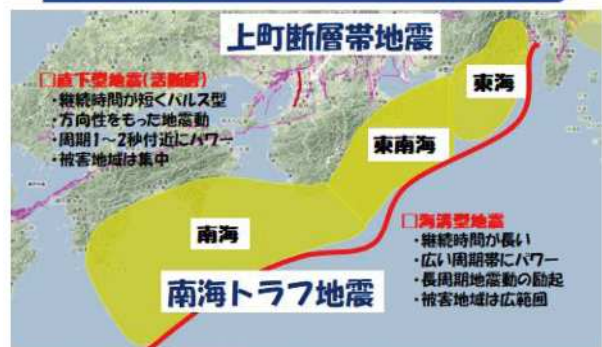
図-10 大阪で想定すべき地震

大阪の想定地震

大阪では南海トラフ巨大地震の切迫度が増し、大都市直下での活断層による地震の発生も危惧されている中 (図-10)、免・制震構造は建築物の被害軽減を実現する主要な技術として期待されている。しかし、過去の被害地震で効果を発揮した免・制震構造であっても、南海トラフの連動によって起こった巨大地震では、超高層ビルや免震建物、また、大型のインフラ建造物は発生した長周期地震動と共振して大振幅の揺れが長時間続き、その機能が喪失する可能性がある。また、直下地震による長周期パルス地震動に対して、制震建物では制震ダンパーの減衰性能の限界から、応答低減の効果をあまり期待できず、損傷を免れないこともありうる。免震建物では免震
